Vorsicht, Fassade!

Armin B. Pauly (74) ist Architekt, Diplom-Bauingenieur und Inhaber des Solinger Traditionssteinmetzbetriebs Marmor Pauly. Im Interview mit STEIN erklärt er als Sachverständiger für Steinmetz- und Bildhauerarbeiten der HWK Düsseldorf, wie er die Entwicklung im Fassadenbereich einschätzt und was es bei Natur- oder Kunststeinarbeiten an Gebäudefronten unbedingt zu beachten gilt.

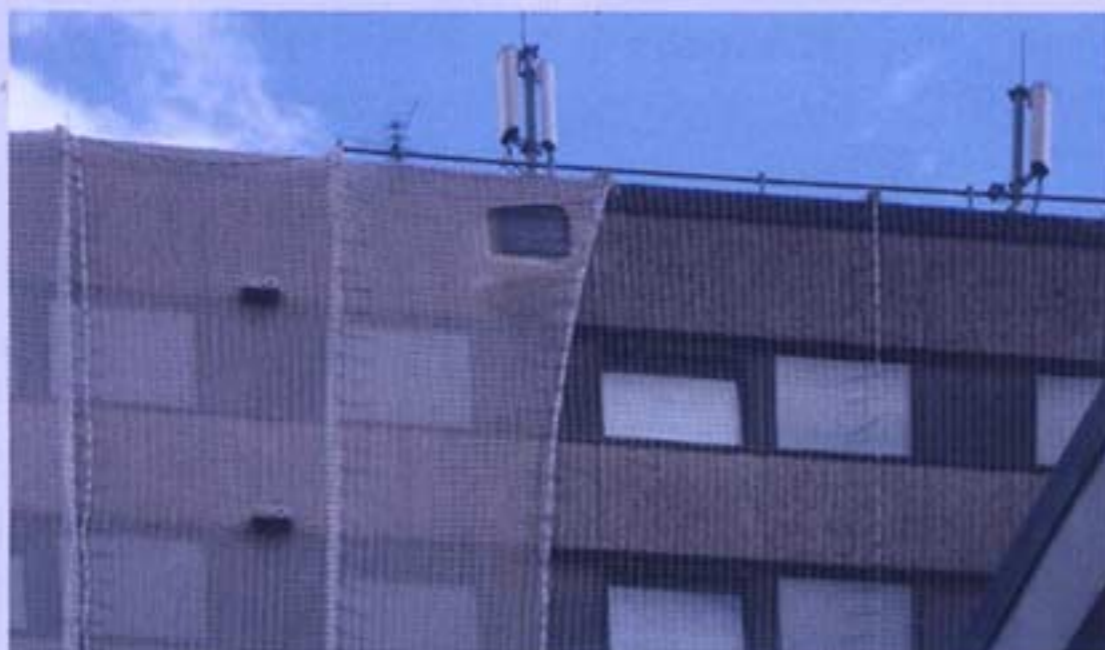
Stabilisierende Sofortmaßnahme: Fassadenplatten sicherungsvernetzt

Wenn eine Fassade instabil wird, was sind die sofortigen Maßnahmen?

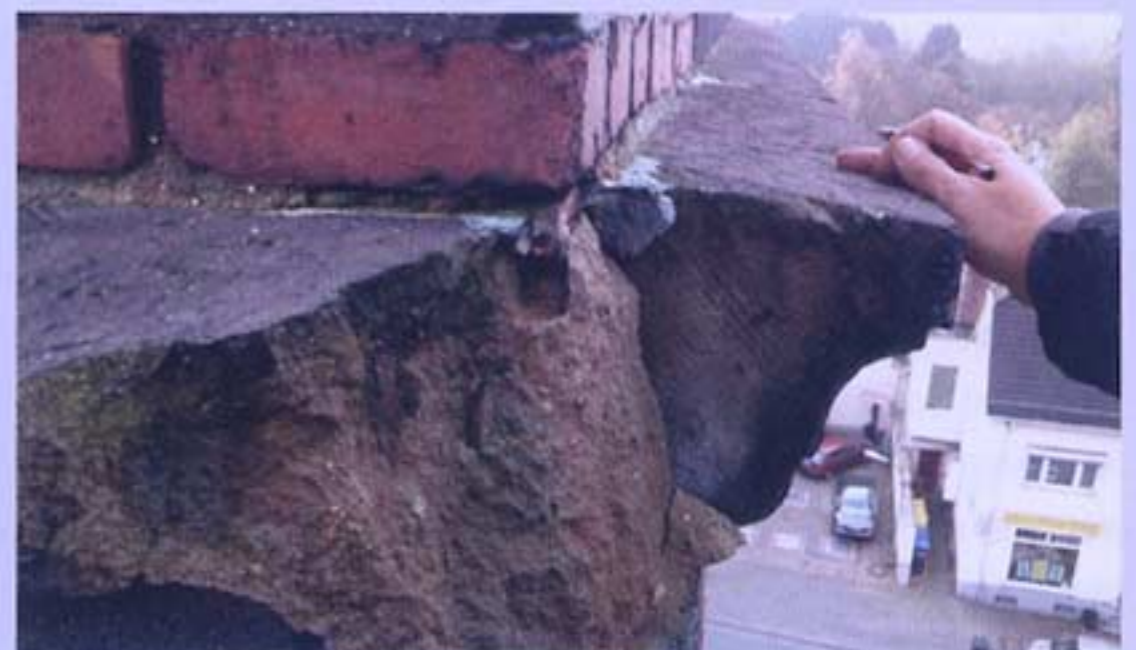
Gesimsabsprengung am Kirchturm: Folge von Ankerkorrosion

Besonders kritisch sind Natursteinfassaden, die vor 1970 errichtet wurden. Es kann passieren, dass verzinkte oder angemörtelte Drahtverankerungen durch Rost und Witterung nicht mehr ausreichend stabil sind. Denn erst ab 1970 kamen vermehrt Edelstahlanker zum Einsatz. Im Bestand sind deshalb vor allem Sichtkontrollen und Abklopfen der Fassaden wichtig, um labile Konstruktionen auszumachen. Auch ein Blick aus dem Fenster hinter die Außenwandbekleidung ist ratsam. Bei hintermörtelten Fassaden können ferner undichte Fugen zu Problemen führen. Daher sollte eine Natursteinfassade alle zwei Jahre kontrolliert werden, um die Standsicherheit zu gewährleisten – übrigens auch nach jedem größeren Sturm. Bei einem Fall in München fiel zum Beispiel

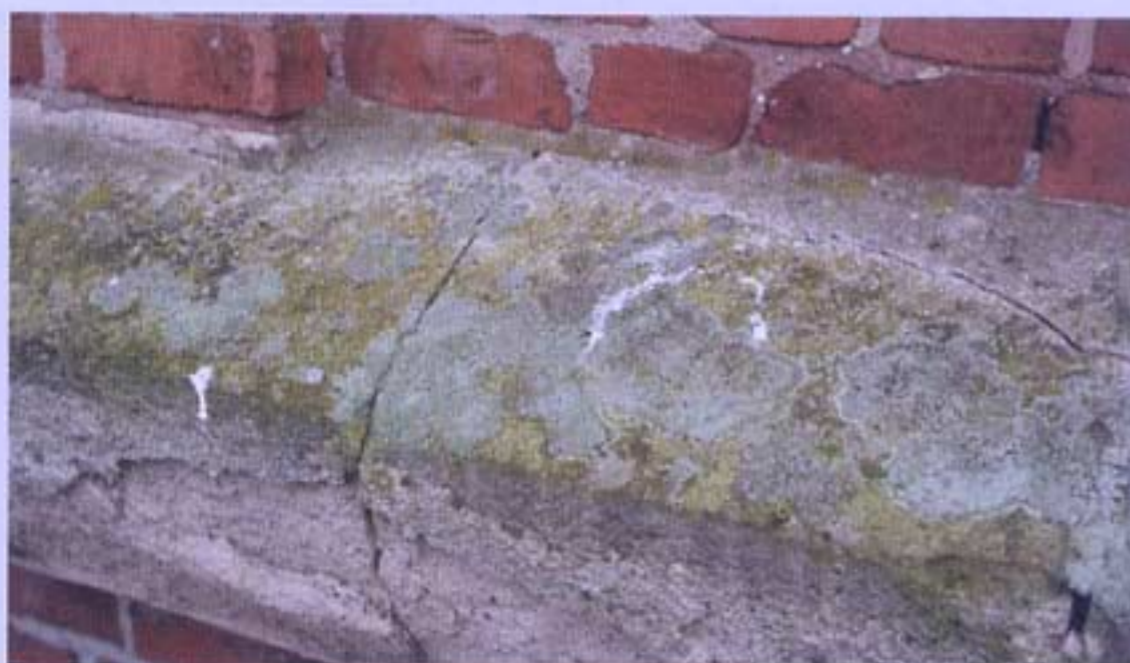
Nicht mehr standsicher: Absturzgefährdete Steinanteile sind zu fixieren

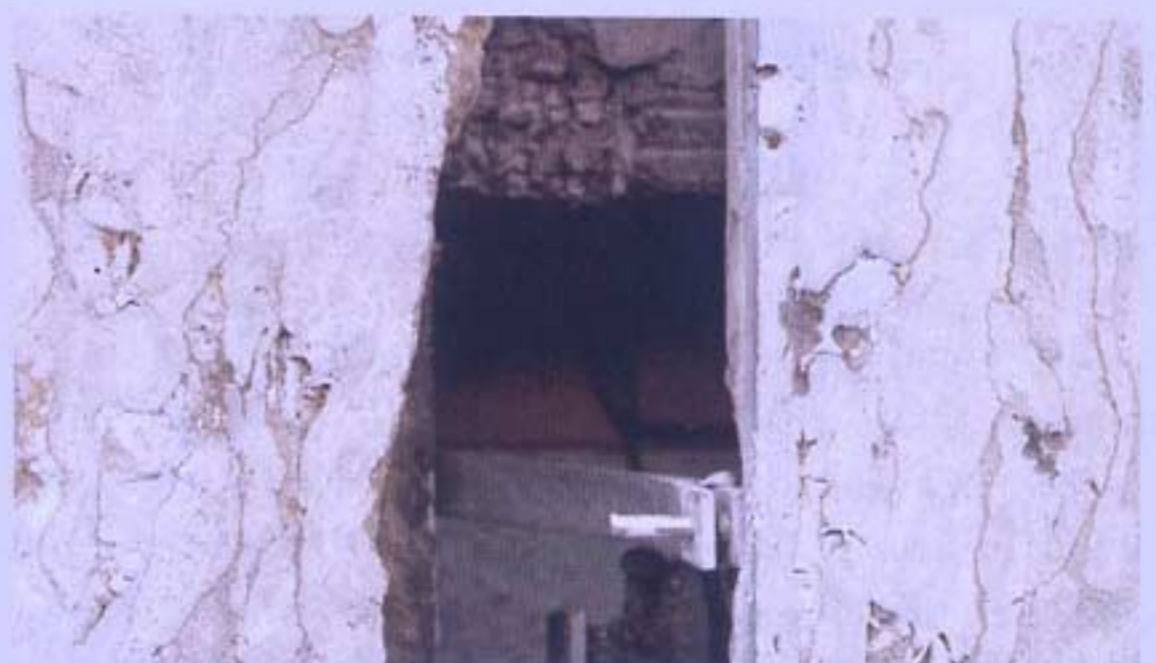
Unzureichend: Diese Verankerung ist nur an Stahldraht geschweißt

Ein Kardinalsfehler ist es, Platten nicht zwängungsfrei anzubringen, ihnen nicht die Bewegungsmöglichkeit zu geben, die ihrer Beanspruchung entspricht – etwa gemäß Sonneneinstrahlung und Temperaturveränderungen. Das kann selbst bei Wind schon fatal sein. Schlimm sind auch fehlerhafte bzw. schlecht ausgeführte Verankerungen. Ich habe Anker entdeckt, die nur zehn statt der geforderten 50 Kilogramm hielten. Das passiert zum Beispiel, wenn Mörtelanker nicht fachmännisch in die Betonwand gebohrt und gesetzt wer-

den, oder ein Armierungseisen im Weg war, das der Monteur einfach weggebohrt und dann den Edelstahlanker leichtfertig angeschweißt hat – mit einer Not-schweißung, die die Sicherheitswerte nicht einhält. Denn auch die Anschweißung von Ankern muss berechnet werden und fachmännisch erfolgen. Wenn der Anker nicht entsprechend eingebohrt wird, dann muss ein Metallbauer eine Hinterschnitt-Befestigung oder Ähnliches planen, berechnen und ausführen. Leider erledigen bisweilen selbst bei manchen führenden Firmen Kolonnen unter Zeitdruck die Befestigung, und auch Bauleitung und Architekten sind manchmal nicht ausreichend informiert. Dann kommt es zu Beispielen, wie ich es im Ruhrgebiet erlebt habe: In 20 Metern Höhe waren die Platten der obersten Reihe mit zwei statt der benötigten vier Anker angebracht. Stattdessen hatte man die Fassadenelemente einfach unter das abschließende Kupferblech geschoben. Bei entsprechender Windlast hätten diese einfach herunterfallen können. Daher ließ ich das Grundstück absperren, und es musste alles kontrolliert und erneuert werden.
